**NESECIDADES EN MATERIA DE
INGRAESTRUCTURA VIAL PARA LOS TRAMOS
EN EL AREA DE INFLUENCIA Y DE ACCESO AL
PARQUE NACIONAL NATURAL LOS NEVADOS**

RAP EJE CAFETERO

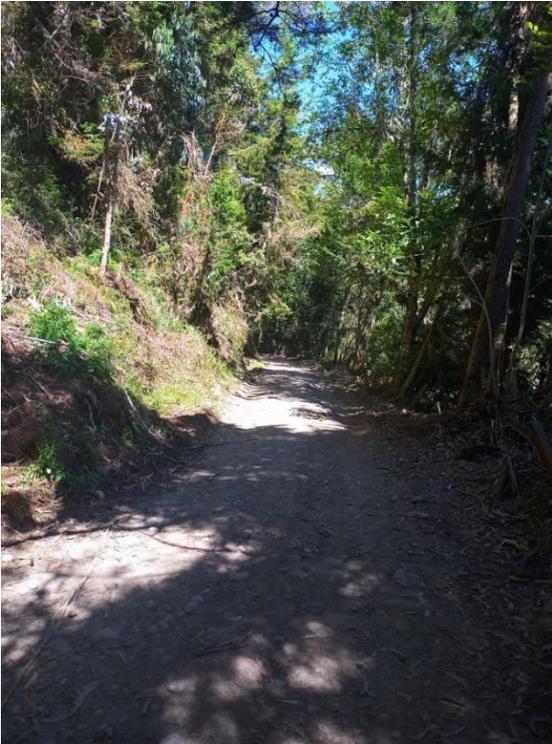
Estado vial

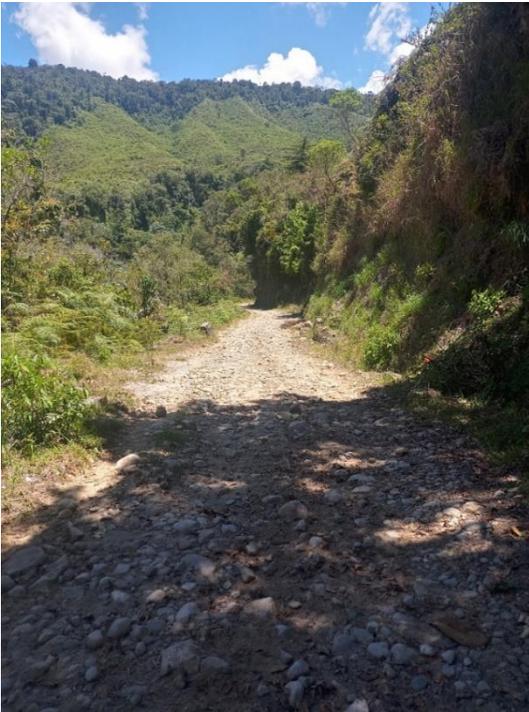
Estado vía principal

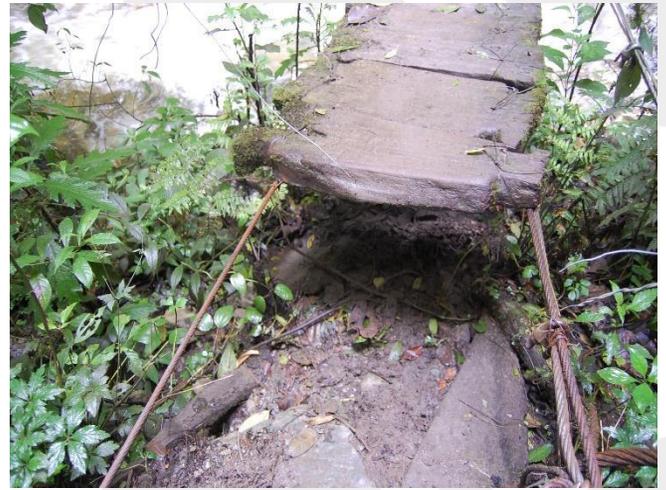
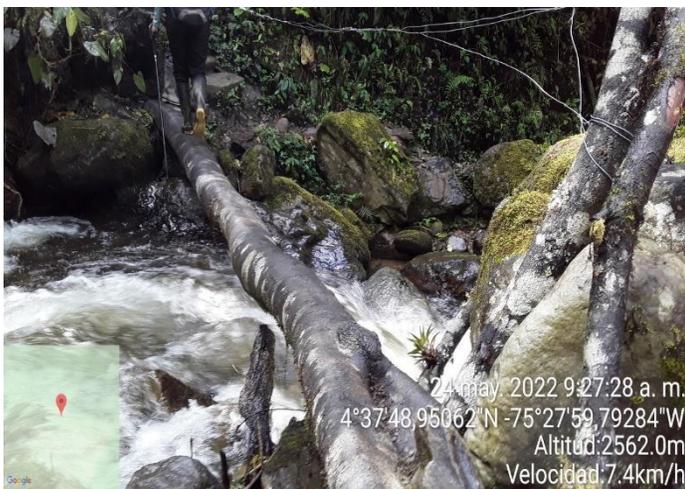
Puente 2 actualmente

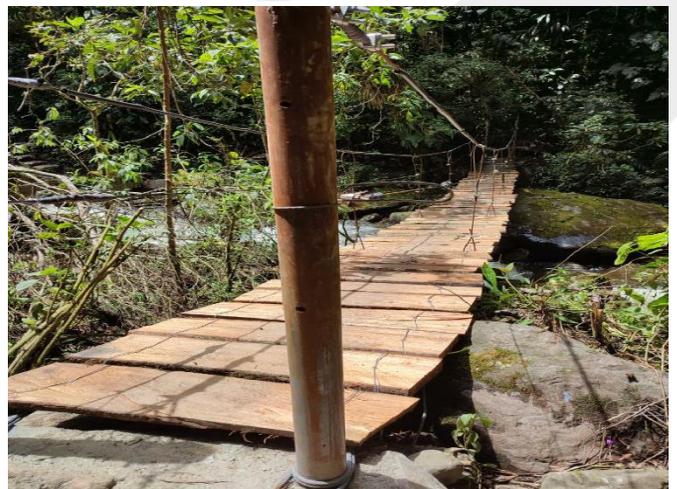
Puente 2 antes

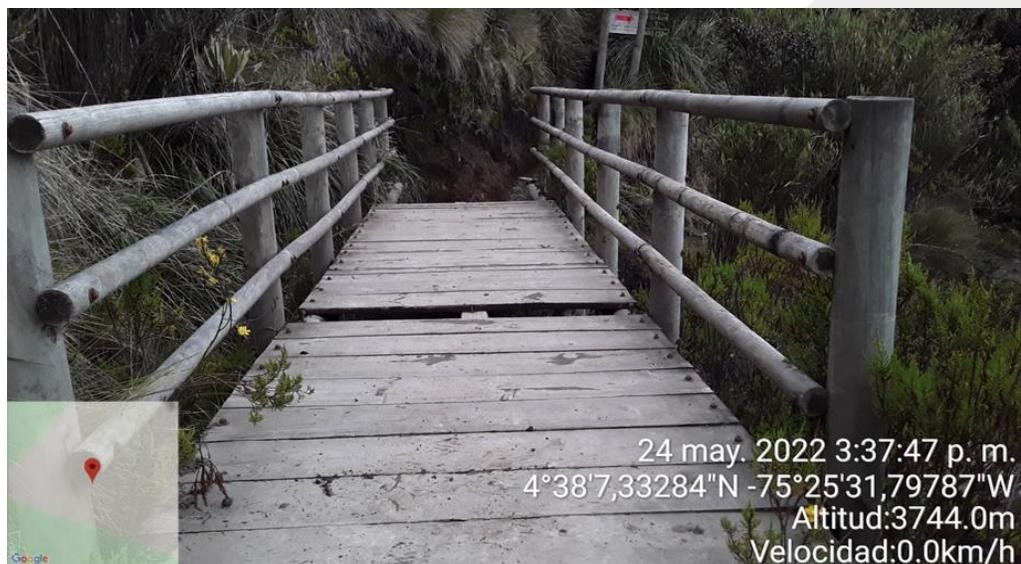
Puente páramo de Romerales

Se realizó verificación en la zona de páramo con respecto a presencia de residuos sólidos, quemas, camping, estado de los senderos, estado de puentes y turismo no regulado; como resultado no se encontró evidencia de residuos sólidos, quemas y camping. Se observó el estado del puente, el cual presenta ausencia de una tabla de paso, pero en general se encuentra funcional y con madera firme.

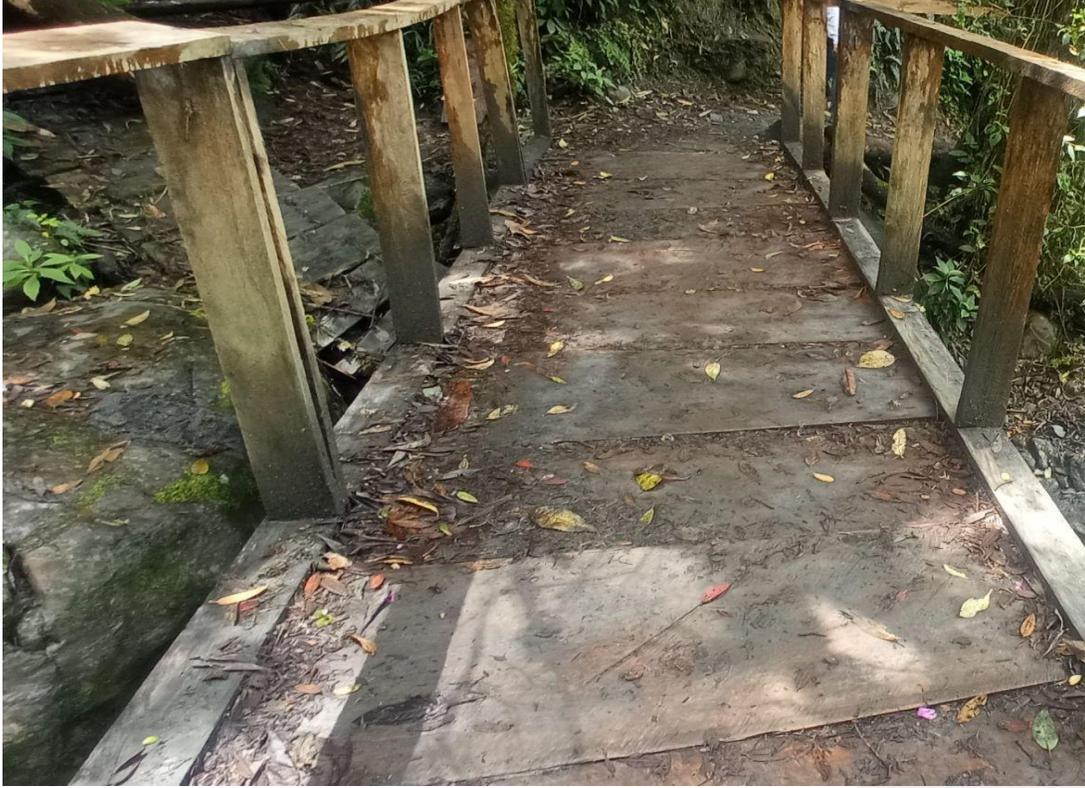
En cuanto a las condiciones del camino se observa un alto grado de anegamiento en el punto de llegada a la peña de la virgen, pero transitable con

bajo peligro de caídas, también se verificó el buen estado de los puentes y aceptable camino a pesar de su uso constante.

Imagen: Estado del puente recorrido Peña de la Virgen
