**NESECIDADES EN MATERIA DE
INGRAESTRUCTURA VIAL PARA LOS TRAMOS
EN EL AREA DE INFLUENCIA Y DE ACCESO AL
PARQUE NACIONAL NATURAL LOS NEVADOS**

RAP EJE CAFETERO

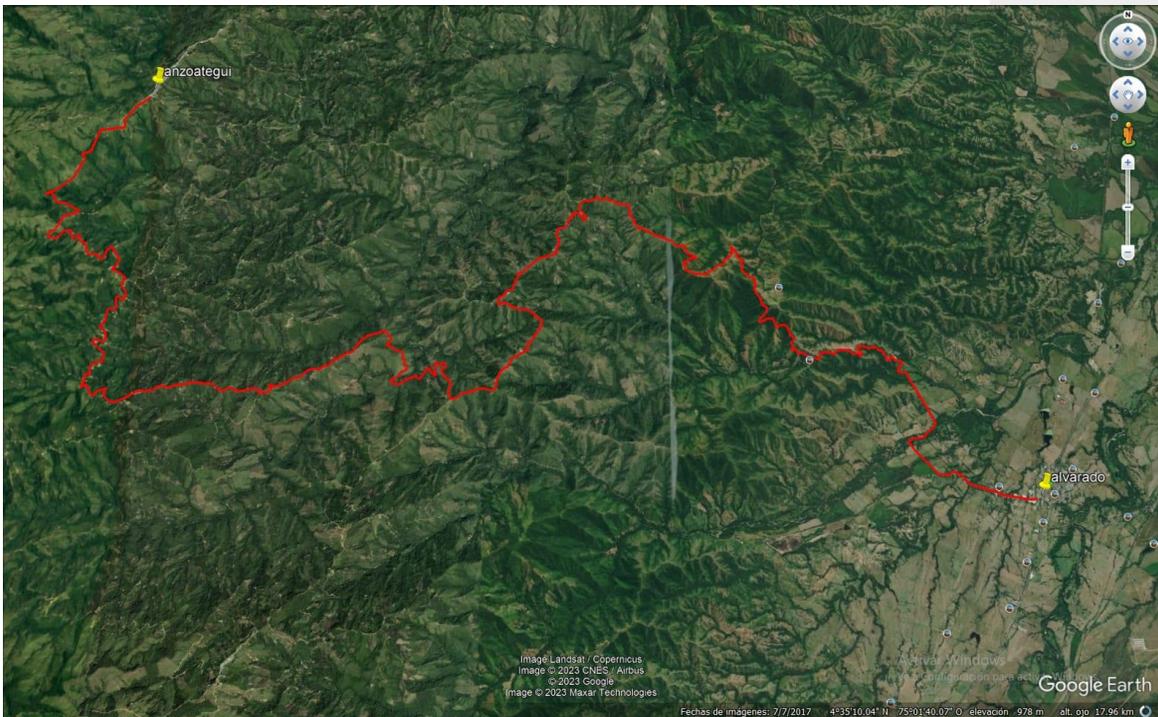
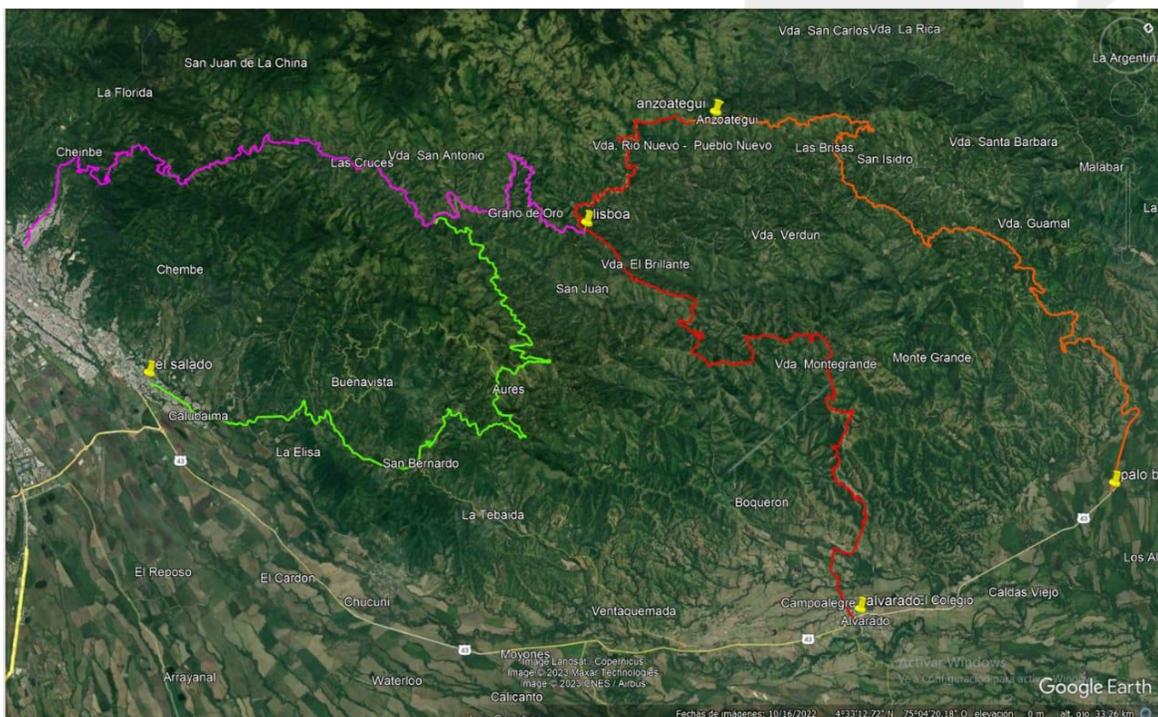
En la imagen están los trazos de las vías antes mencionadas

En color naranja palo bayo- Anzoátegui

En color rojo Alvarado-Lisboa -Anzoátegui

En color verde el salado- Lisboa

En color violeta universidad de Ibagué- china alta-Lisboa

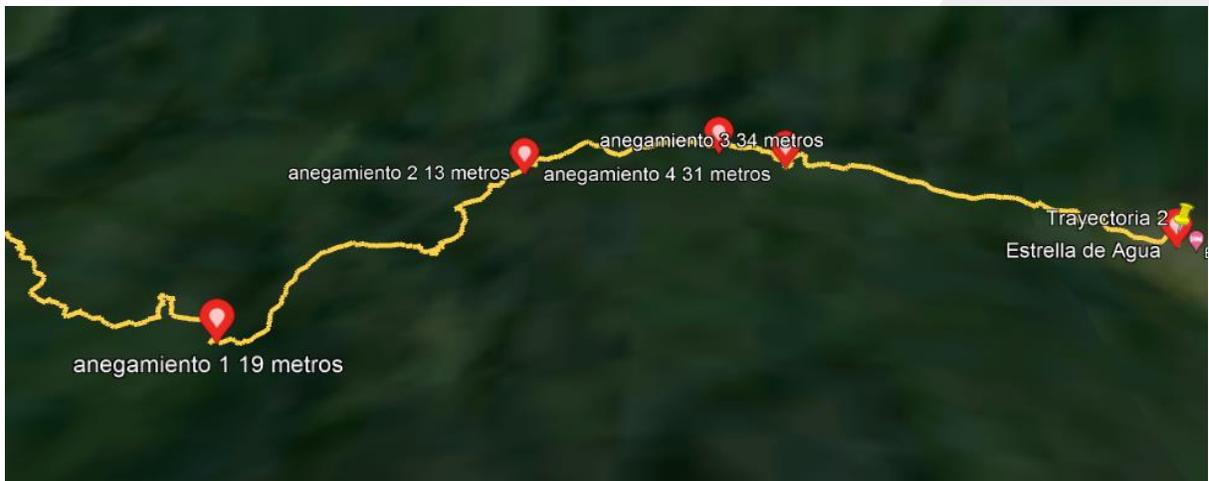
Georreferenciación de anegamientos, recorrido sendero San José- Estrella de agua.

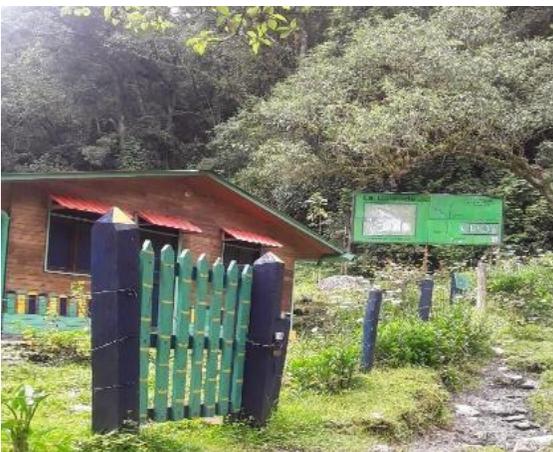
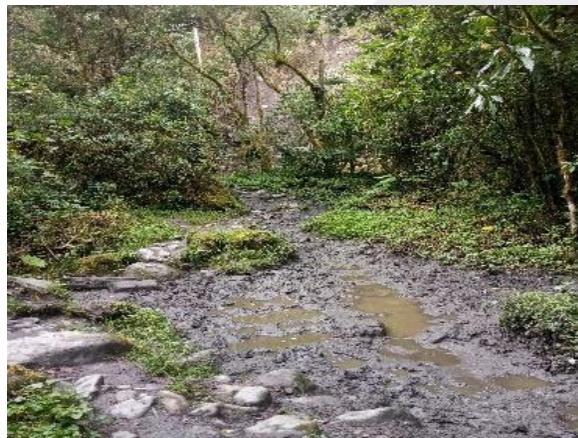
En cuanto a las condiciones del camino se observa un alto grado de anegamiento en algunos puntos, pero transitable y sin derrumbes también se verificó el buen estado de los puentes.

Evidencia fotográfica del recorrido de monitoreo, vigilancia y control.

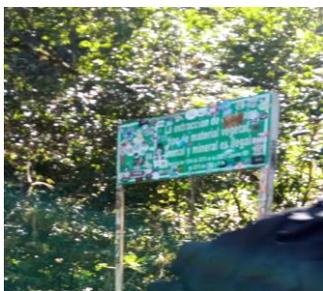
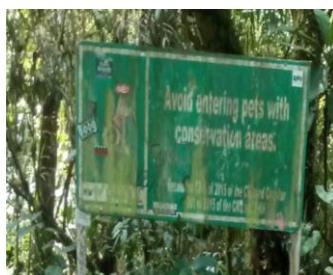
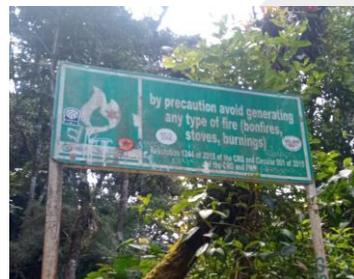
Con relación a las señalizaciones se encontraron tres avisos relacionados con la normativa existente, un primer letrero de prohibición de extracción de flora, fauna y minerales, el segundo aviso anuncia la prohibición de ingresar con mascotas y el tercero la prohibición de encender cualquier forma de fuego.

Evidencia fotográfica del recorrido de monitoreo, vigilancia y control.

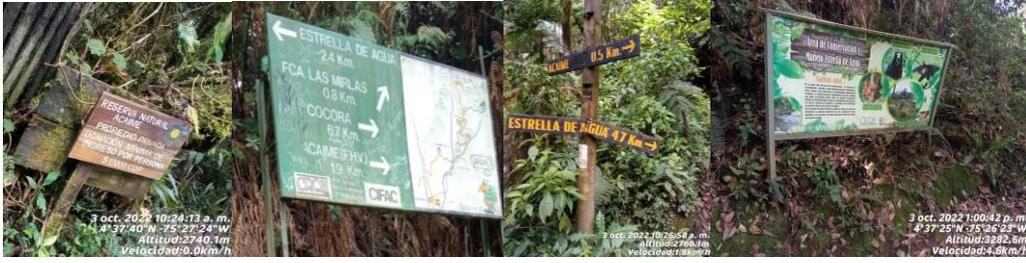
En cuanto a señalización de ubicación se encontraron 6 letreros, 4 hacia Acaime y Estrella de Agua, 2 identificando la cercanía del parque nacional natural los nevados.

Evidencia fotográfica del recorrido de monitoreo, vigilancia y control.

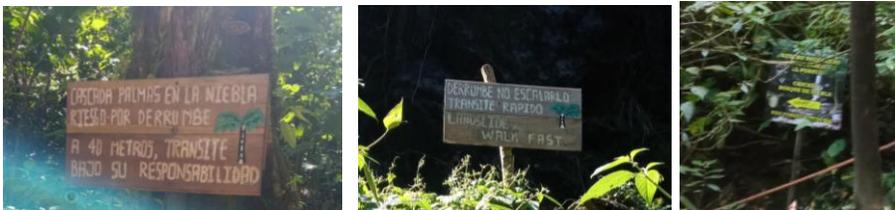
Avisos de peligro se encontraron 2 entre el predio el Portón y el predio la Marina, en ese punto no es claro por donde pasa el límite de los predios, falta la señalización que lo indique, así como no hay avisos que indiquen la resolución 541 que restringe el ingreso a las áreas de conservación de CRQ en esa zona.

Evidencia fotográfica del recorrido de monitoreo, vigilancia y control.
